Setzungsmessung Turnhalle, Rheinfelden

Projektinformationen

| Projektname | Setzungsmessung Turnhalle |
| Ortschaft | Rheinfelden |

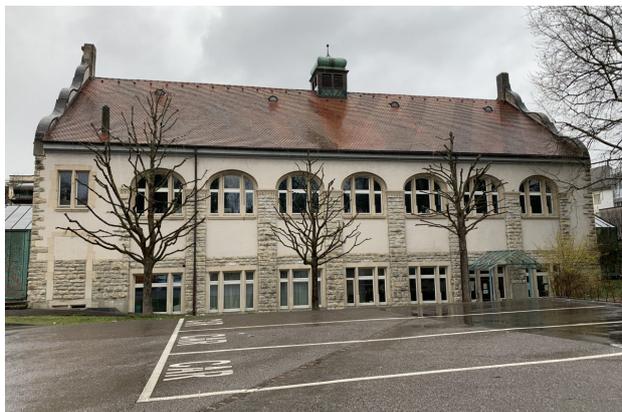
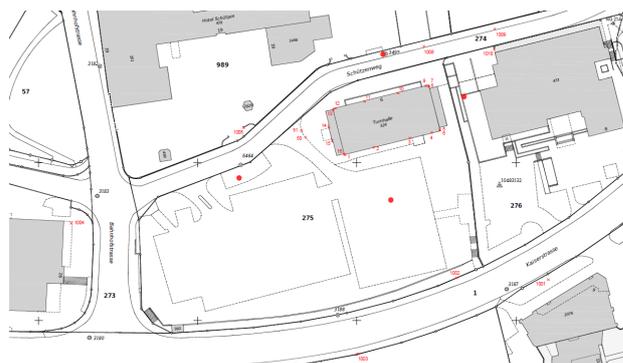
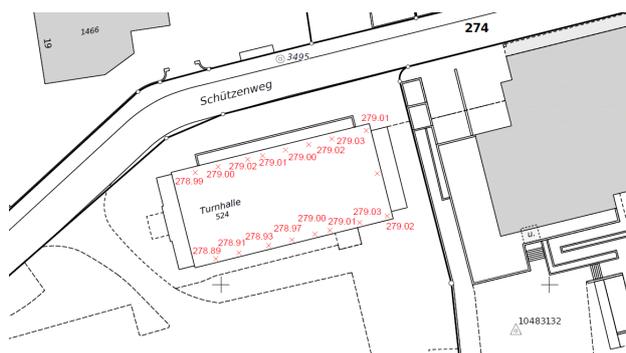
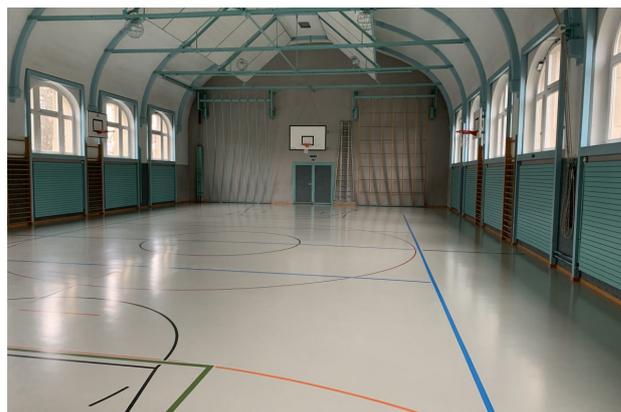
- Monatliche Messung Aussenfassade, Turnhalle und UG
- Gefahr Senkung Süd-Westliche Ecke durch Fels-Abbruchkante
- Messung mit Leica Tachymeter TS15 2" relativ und absolut
- Überwachung von ungefähr 60 Messpunkte markiert durch Messfolien oder Kreuzen
- Vergleich der Aufnahmen mit letzten und ersten Aufnahme
- Deformationsanalyse der Punkte
