Energetische Sanierung Liegenschaft Metzger, Mumpf

- Fenstersanierung, Fassadenersatz
- Abklärungen Haustechnik
- Energienachweis nach SIA 380/1
- Nachweis Hochwasserschutz

Projektname	Energetische Sanierung Liegenschaft Metzger
Ortschaft	Mumpf
Bauherrschaft	Urs Metzger AG
Baukosten	CHF 21'500
Realisierung (von/bis)	ab 2014

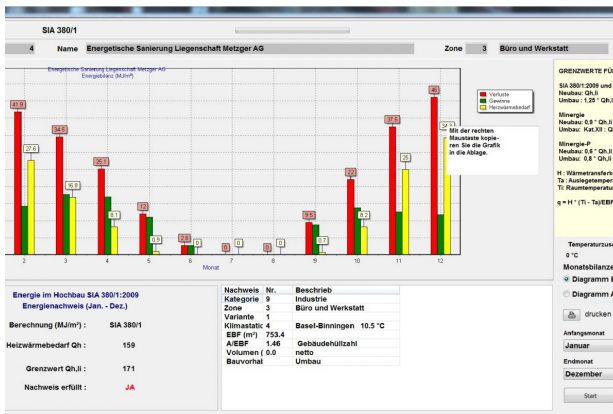
Wärmeverluste „IST – Zustand“

- > Dachdecke 9,9% 17,5 kWh/m²
- > Wände 26,0% 46,2 kWh/m²
- > Fenster 44,3% 78,9 kWh/m²
- > Lüftung 12,9% 23,0 kWh/m²
- > Boden gegen unbeheizt 6,9% 12,3 kWh/m²
